# Diagnóstico de Anomalia no Tempo de Download em Sistema PCS7 Redundante

Felipe Alysso de Sá e Rodolpho V. A. Neves

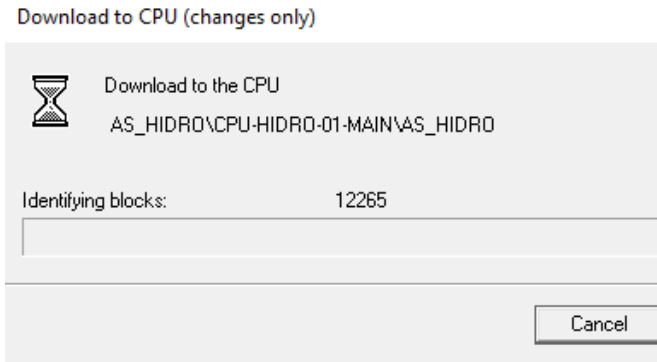
Este trabalho apresenta um estudo de caso de diagnóstico realizado em um sistema SIMATIC PCS7 com par de CPUs 417-H redundantes, no qual o processo de download em modo *changes* apresentava duração anormal, superior a 20 minutos, sem indicação aparente de causa. O autor atuou como especialista contratado especificamente para diagnosticar e resolver o problema, sem envolvimento na concepção original da arquitetura da planta.

Fig. 5. Download travado na fase '*Identifying Blocks*'.

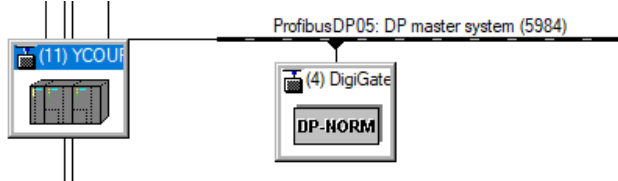
A análise identificou um padrão de comutação contínua de redundância Profibus DP no escravo DP de endereço 11, associada a um acoplador Y-Link, gerenciado pelo CP 443-5 responsável pela rede de instrumentação: 644 (CPU *master*) e 648 (CPU *standby*) pares de perda/retorno de redundância, com taxa média de ~40 ocorrências por minuto, além de 1.288/1.296 eventos de erro de I/O distribuído e 202/195 eventos de falha de parametrização do SDB (*System Data Blocks*) 2013. Cada evento de perda/retorno disparava a OB70 (I/O redundancy error) [7], levando o sistema a tentativas sucessivas de reparametrização da estação e aparentemente impedindo o SIMATIC PCS7 de obter um estado estável entre as CPUs durante a fase "*Identifying Blocks*" do download.

A hipótese foi confirmada operacionalmente: ao colocar a CPU standby em STOP, o sistema sai do modo redundante, a OB70 deixa de ser disparada, e o processo de download passa de mais de 20 minutos para menos de um minuto. A identificação física do equipamento correspondente ao escravo DP de endereço 11, posterior a essa análise, revelou tratar-se de um módulo IM 153-2, integrante do conjunto Y-Link responsável por conectar essa porção da rede a ambos os mestres DP redundantes, originalmente associado a um gateway já desativado e sem função ativa no sistema.

153-2 em falha eliminou os eventos de comutação de redundância e restabeleceu o tempo normal de download. Embora a intervenção confirme a associação entre o comportamento anômalo e esse equipamento, não foi possível identificar qual componente interno do conjunto era responsável pela falha.

Fig. 6. Equipamento defeituoso na configuração de hardware.

O isolamento do ramo do Y-Link associado ao módulo IM

A causa raiz foi confirmada em campo por meio do isolamento do ramo redundante do Y-Link associado ao escravo 11, o que normalizou o tempo de download sem necessidade de interromper a CPU standby, ao contrário do teste diagnóstico inicial (parada da CPU standby), que confirmava a causa, mas não constituía solução operacional viável, por sacrificar temporariamente a redundância do sistema. A remoção física definitiva do trecho de tronco Profibus DP associado permanece planejada para uma janela de manutenção subsequente.
