INSPEÇÃO ROTINEIRA EM PONTES DE CONCRETO ARMADO

Este trabalho teve como objetivo avaliar o estado estrutural da ponte sobre o Rio Piau, por meio de inspeções rotineiras, localizada na rodovia MG-133, no estado de Minas Gerais. Busca-se assim fornecer subsídios técnicos para a avaliação das condições de conservação da ponte.

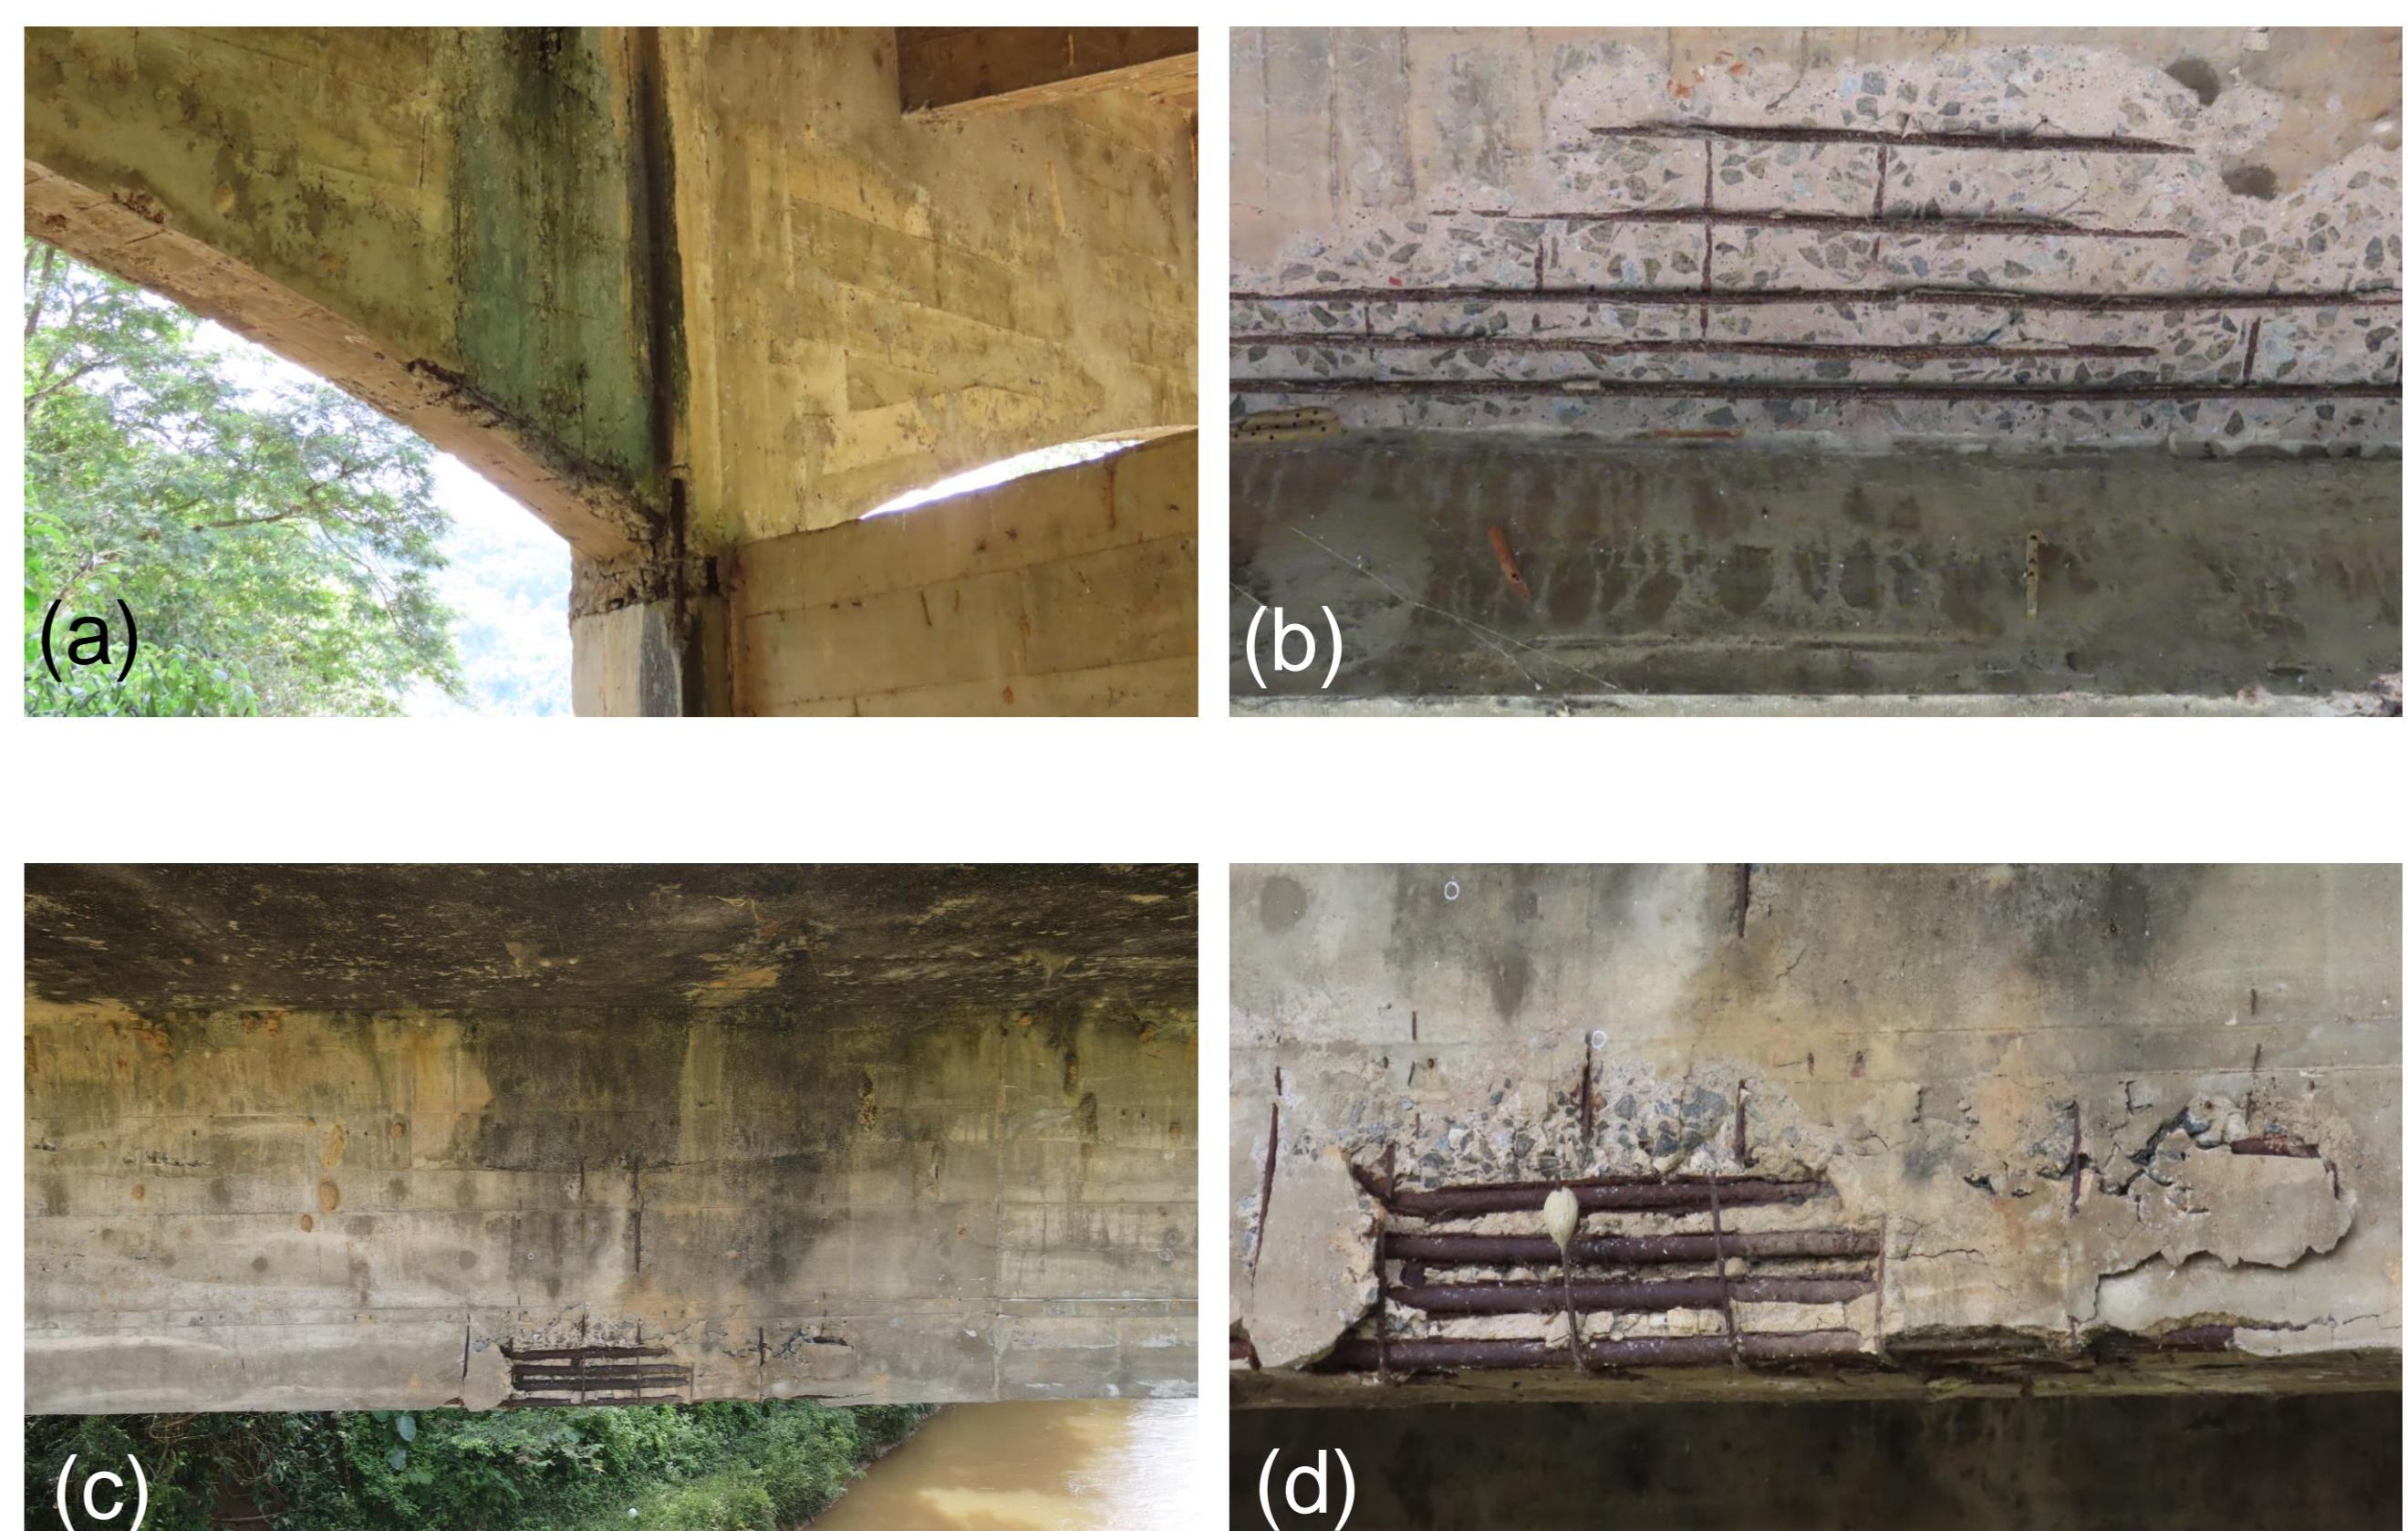
Os resultados obtidos indicaram a existência de variações significativas entre as dimensões executadas e as projetadas, além de manifestações patológicas que, se não forem tratadas a tempo, podem comprometer a durabilidade da estrutura e representar riscos à segurança dos usuários. As anomalias mais relevantes incluíram fissuras longitudinais em elementos principais, presença de armaduras expostas com sinais de corrosão ativa, degradação e deslocamento superficial do cobrimento dos elementos de concreto em pontos críticos da estrutura, especialmente nas longarinas e na laje do tabuleiro, além de falhas na compactação do concreto e ausência de cobrimento adequado, resultando em regiões com porosidade excessiva e consequente vulnerabilidade à infiltração de agentes agressivos.

Figura 2 – Corrosão nos elementos da ponte:
a) no apoio; b) na laje c) na longarina; d) no estribo.

Conclui-se que a inspeção visual detalhada oferece subsídios técnicos confiáveis para a gestão estrutural de pontes rodoviárias. Essa abordagem permite a elaboração de diagnósticos precisos, fundamentais para a tomada de decisões quanto à manutenção preventiva, reabilitação ou, se necessário, substituição parcial de componentes estruturais. Ademais, a padronização das inspeções segundo normativas técnicas, como a NBR 9452:2019 e os manuais do DNIT, contribui para garantir a uniformidade das avaliações e a priorização racional de recursos públicos em intervenções nas infraestruturas mais críticas. Nesse contexto, o presente estudo reforça a importância da inspeção como uma prática contínua e estratégica para a preservação da segurança e funcionalidade das pontes no Brasil.
