Ensaio dinâmico não destrutivo de ancoragens ao solo – método da impedância mecânica

Categoria: Pesquisa

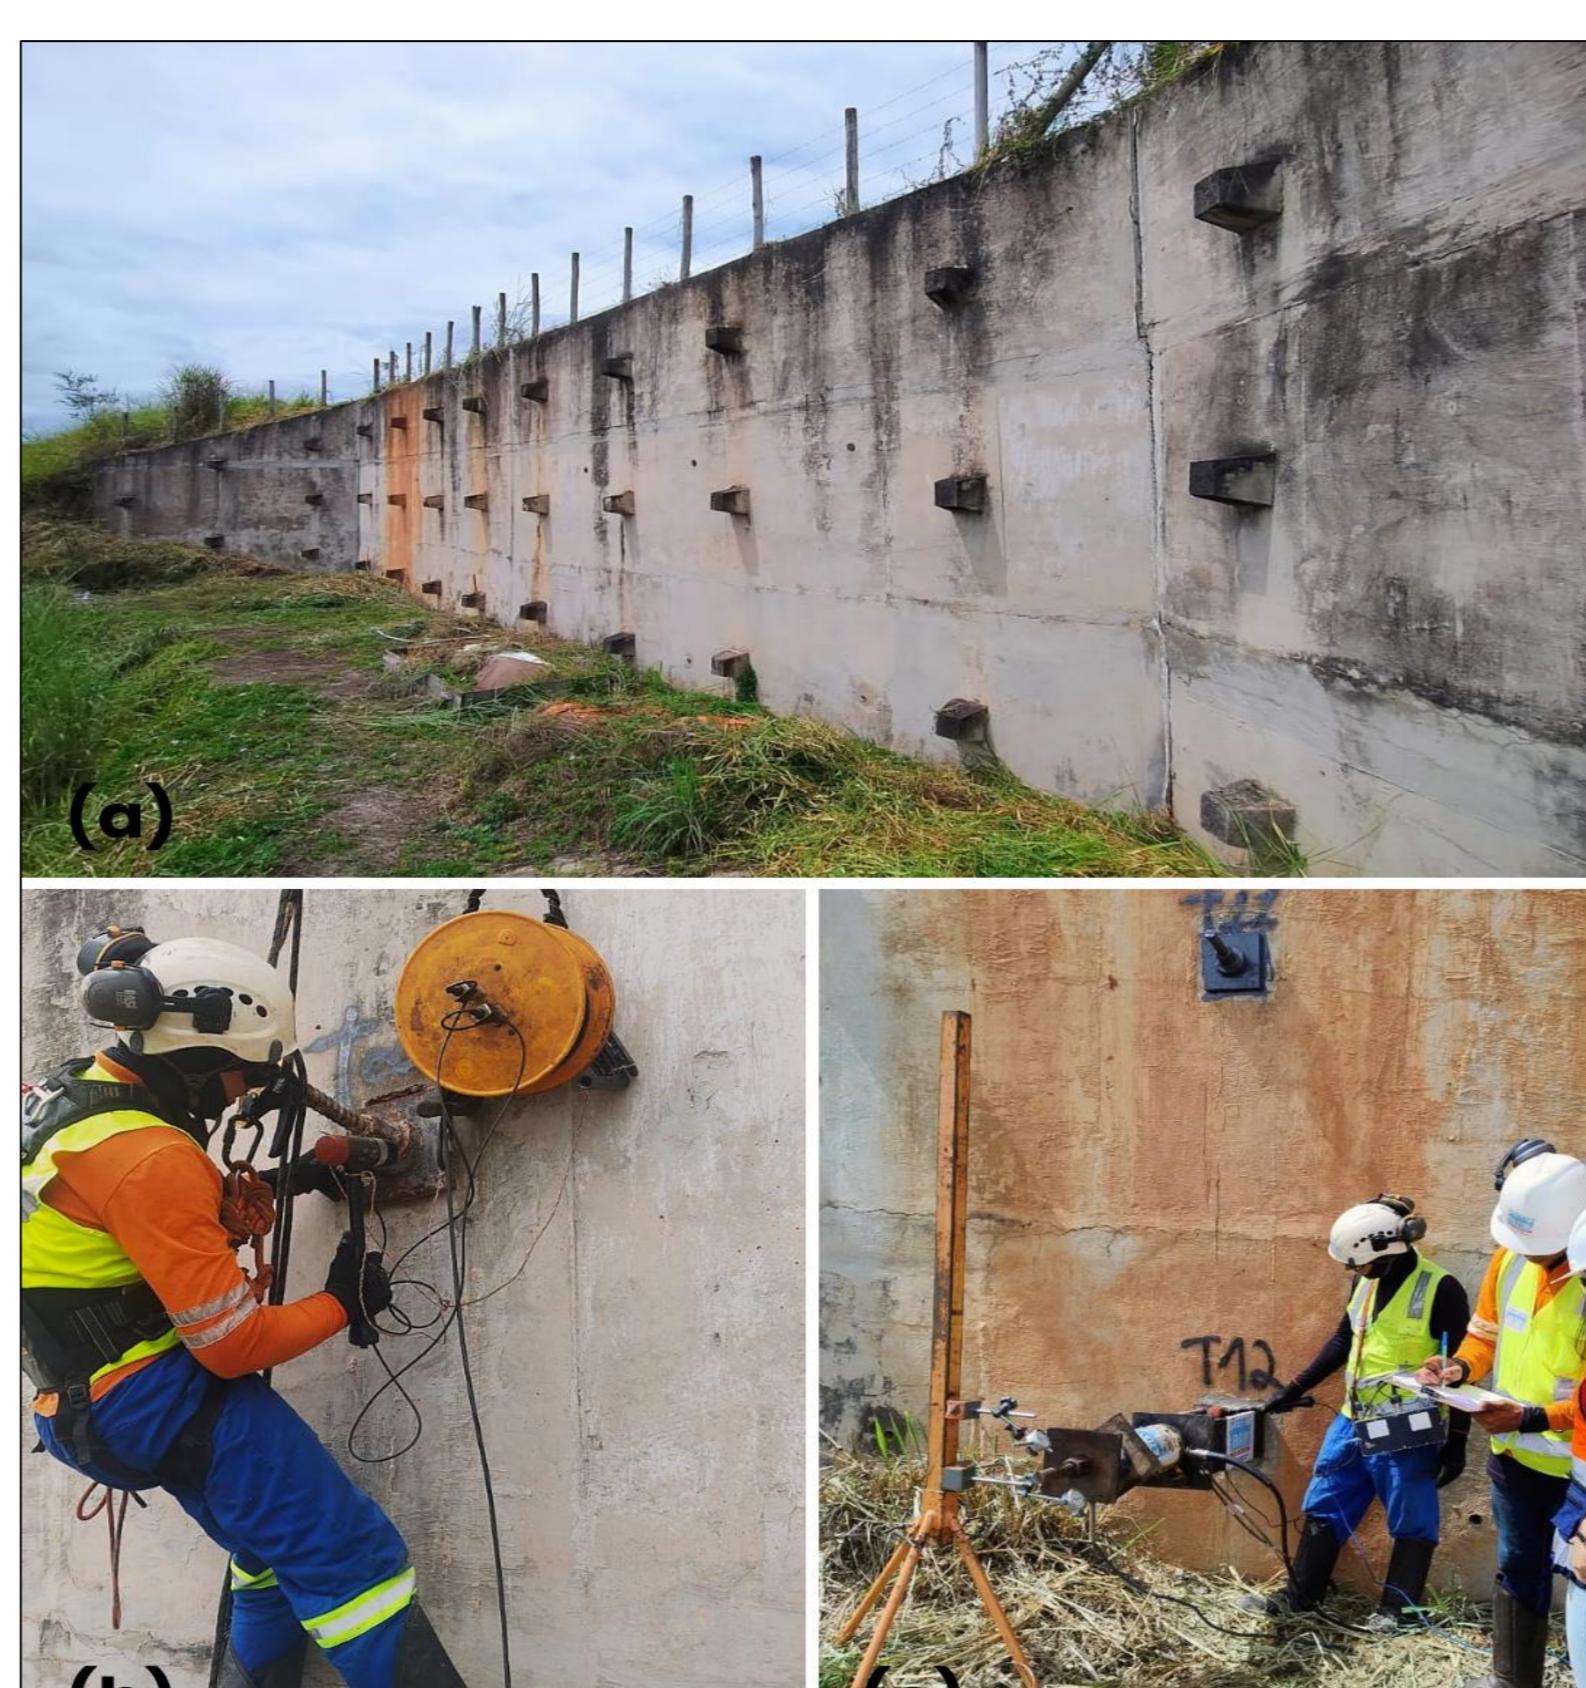
Figura 1. (a) Cortina atirantada. (b) Ensaio dinâmico. (c) Ensaio estático.

O método consiste na aplicação de um golpe de martelo na cabeça do tirante, gerando uma onda mecânica que percorre todo o comprimento da ancoragem, permitindo avaliar a integridade estrutural dos tirantes, incluindo seus comprimentos livres (LI), totais (Lt) e ancorados. Através da rigidez dinâmica (Rd), define-se a carga de trabalho atual (T). Além disso, utilizam-se dois valores de velocidade, 4.200 m/s e 4.700 m/s, que são considerados aceitáveis para a propagação da onda em elementos de concreto [3].
