## ESCOAMENTO SUPERFICIAL EM ÁREA MINERADA DE BAUXITA REABILITADA COM *Brachiaria* sp.

Departamento de Engenharia Florestal - Universidade Federal de Viçosa

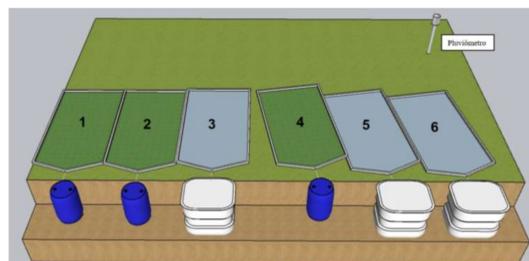
Figura 1- Croqui das parcelas em campo, sendo 1, 2 e 4 com cobertura vegetal e 3, 5 e 6 com cobertura impermeável e posteriormente solo exposto.

Três parcelas coletoras por tratamento (*Brachiaria* sp., solo exposto e cobertura impermeável) e um pluviômetro foram instalados para o monitoramento do escoamento superficial e precipitação, respectivamente.

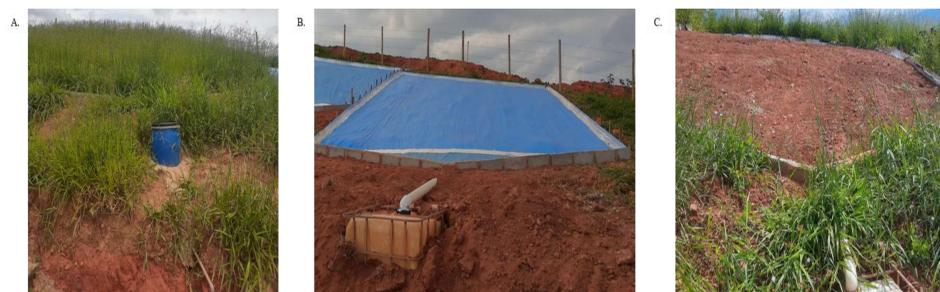
Figura 2 - Parcelas coletoras de escoamento superficial: Parcela com cobertura de *Brachiaria* sp. (A); parcela com cobertura impermeável (B); parcela com solo exposto (C).
